高层建筑结构边节点抗震性能研究^{*}

摘要: 通过 7 根留有施工缝的高层建筑结构边节点的低周反复抗震性能试验, 研究了轴压比、节点核心区的混凝土强度等级、柱中混凝土在梁中的延伸长度等对梁柱边节点抗震性能的影响, 对构件的破坏特征、承载能力、延性性能、滞回曲线和骨架曲线进行了对比分析。试验结果表明: 所有试验构件均为梁端受弯破坏; 柱中混凝土在梁中的延伸长度对骨架曲线的形态、屈服荷载和最大荷载都没有显著影响; 但是延伸长度对节点的延性性能是有影响的, 延伸长度为 $0.5h$ (h 为梁高) 的边节点构件的位移延性系数小于延伸长度为 $1.0h$ 和 $1.5h$ 的构件。

Research on Seismic Performance of Exterior Joints in Tall-building Structure

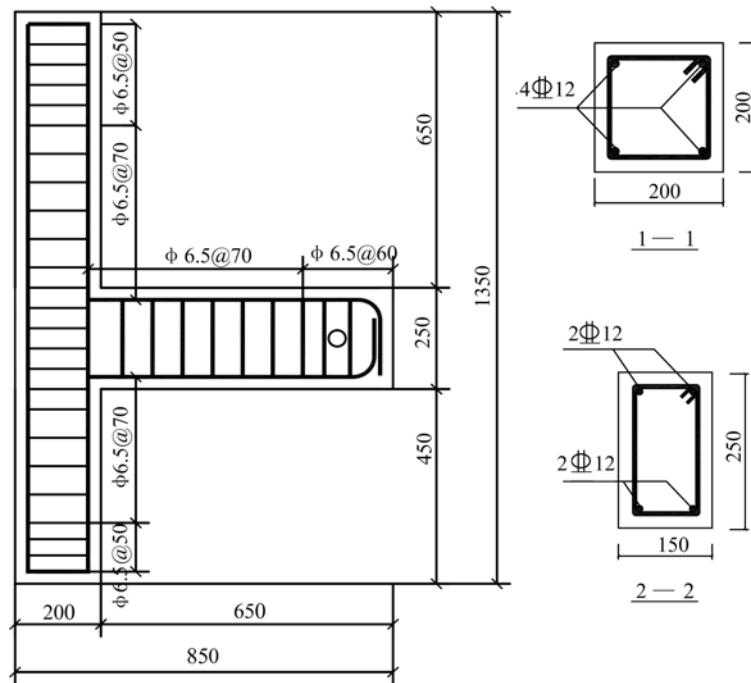
图 1 构件尺寸和配筋图

Fig. 1 Dimension and reinforcement of members

边节点试验构件取用承重框架梁柱反弯点之间的一个平面组合体, 即“T 字形”试件。为有效保证试件的浇筑质量和垂直度, 并与工程实际相符, 全部试件均采用钢模板、立模浇筑。边节点构件柱子的截面尺寸为 $200\text{mm} \times 200\text{mm}$, 梁的截面尺寸为 $150\text{mm} \times 250\text{mm}$, 纵向受力钢筋采用 HRB400 级, 箍筋采用 HPB235 级。柱子的配筋率为 1.13%, 梁的配筋率为 0.9%, 所有构件配筋率和钢筋的强度相同。为防止柱头破坏, 柱上、下两端箍筋加密, 节点核心区按照抗震要求对箍筋进行了加密处理。本次试验

共包括 7 根试件, 详细的试验构件概况如表 1 所示(表中 h 为梁高), 构件的尺寸和配筋图如图 1 所示。节点核心区采用柱中较高强度混凝土的构件, 施工缝留设在梁下部; 节点核心区采用梁中较低强度混凝土的构件, 分别在梁上和梁下留设两道施工缝, 施工缝处浇筑时间间隔为 2 天(48 小时)。

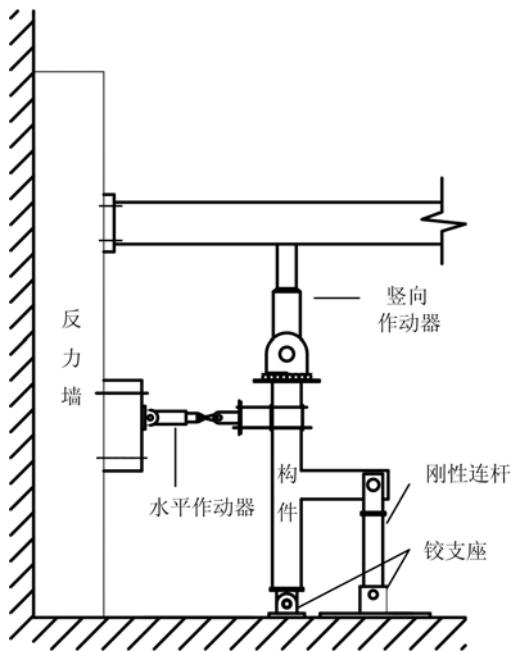
图 2 加载装置示意图

Fig. 2 Test set-up

本文试验在东北电力大学结构实验室进行, 采用美国 MTS 公司生产的 MTS 液压式伺服加载系统进行试验, 并采用 MTS 动态数据采集系统进行数据采集。试验自行设计了加载装置, 坚向加载装置由反力架和 1000kN 数控电动液压伺服作动器组成, 水平加载装置由反力墙和 500kN 数控电动液压伺服作动器组成。试件垂直安放, 为了保证柱的上、下两端为理想的球铰, 在柱端设置了带有滚动轴的垫板, 垫板上部为可转动的油压千斤顶, 柱下端为固定铰支座; 梁端由刚性连杆与地面铰支座相连, 保证梁端可以水平移动但是不能垂直移动。试验加载装置示意图如图 2 所示。

在实际框架结构中, 当施加水平荷载时, 上柱反弯点可视为水平可移动铰, 相应的下柱反弯点可视为固定铰, 而节点两侧梁的反弯点可视为水平可移动铰。这样可以有两种加载方案: 一种是在柱端施加水平荷载或位移, 这时梁能够左右移动而上下受到约束, 产生剪力和弯矩。这种边界条件比较符合实际结构中的受力状态; 另一种是将柱保持垂直状态, 在梁的自由端施加反复荷载或位移, 此时边界条件变为上下柱反弯点为不动铰, 梁反弯点为自由端^[6]。本次试验采用的是柱端加载的方式, 即采用在柱顶施加轴向力和水平力的方式进行试验。

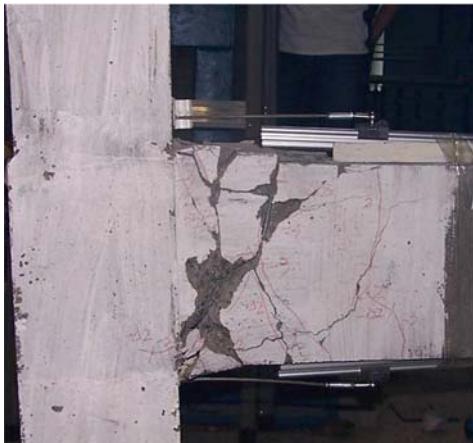
10kN, 反向开裂荷载为 20kN。裂缝扩展速度较快, 裂缝区域主要集中在梁的端部范围内, 节点核心区只有少量细小的裂缝出现, 没有明显破坏。构件最后在梁端形成塑性铰, 塑性铰发展充分。构件 BZ1 的柱子和梁的实际配合比相差 2 个强度等级, 说明当梁柱强度等级相差较小时, 节点能够满足抗震设计要求。

图 3 BZ1 破坏图片

Fig. 3 Failure photo of BZ1

边节点构件 BZ1 为节点核心区采用梁中混凝土强度的构件, 构件破坏图片如图 3 所示。构件初始裂缝出现在梁端第一道箍筋处, 正向开裂荷载为

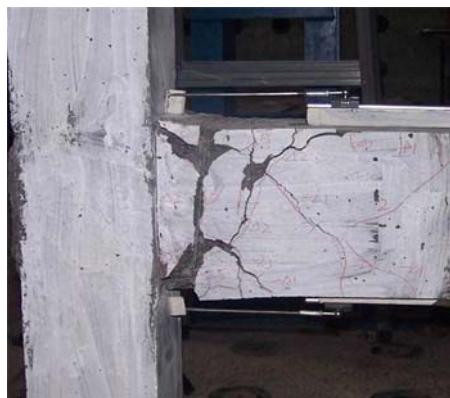
图 4 BZ1Y3 破坏图片

Fig. 4 Failure photo of BZ1Y3

不同轴压比和不同延伸长度下, 边节点核心区采用柱子混凝土强度的构件破坏图片如图 4~9 所示。构件 BZ1Y3 破坏图片如图 4 所示, 初始裂缝出现在梁端第一道箍筋处, 正向开裂荷载为 14.3kN, 反向开裂荷载为 25kN。裂缝扩展速度比构件 BZ1 慢, 裂缝区域范围比构件 BZ1 大, 节点核心区未见明显开裂, 构件最后在梁端形成塑性铰, 塑性铰发展较充分。构件 BZ2Y3 的破坏图片如图 5 所示, 整个破坏过程和破坏现象与构件 BZ1Y3 类似, 正向开裂荷载为 14.8kN, 反向加载开裂荷载约为 20kN。

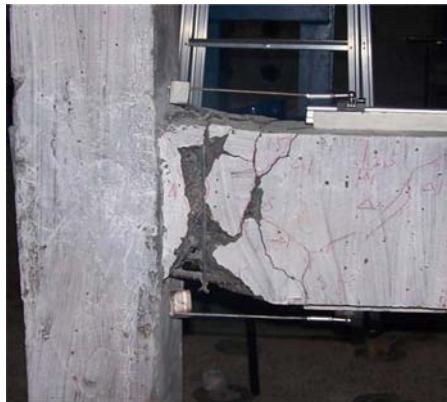
图 5 BZ2Y3 破坏图片
Fig. 5 Failure photo of BZ2Y3

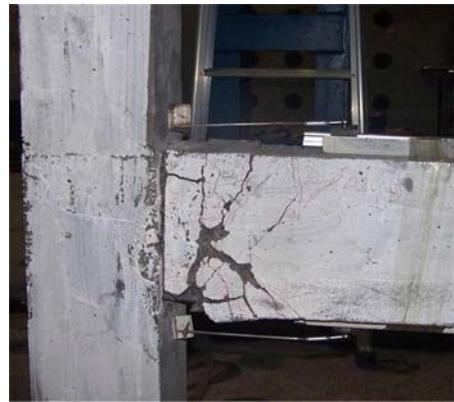
构件 BZ1Y1 和 BZ2Y1 的破坏图片如图 6 和图 7 所示, 构件 BZ1Y1 的初始裂缝出现在梁端第一道箍筋处, 正向开裂荷载为 7.5kN, 反向开裂荷载约为 20kN; 构件 BZ2Y1 和构件 BZ1Y1 的初始裂缝出现位置相同, 正向开裂荷载为 12.5kN, 反向加载开裂荷载为 15kN。二者的裂缝扩展速度都比构件 BZ1

慢, 裂缝范围介于构件 BZ1 和延伸长度为 $1.5h$ 的构件之间, 节点核心区未见明显开裂, 构件最后在梁端形成塑性铰, 塑性铰发展比较充分。

图 6 BZ1Y1 破坏图片
Fig. 6 Failure photo of BZ1Y1

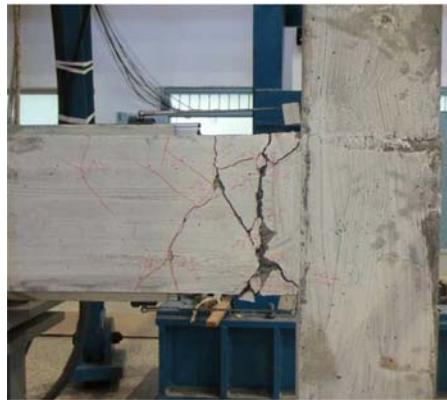
图 7 BZ2Y1 破坏图片
Fig. 7 Failure photo of BZ2Y1

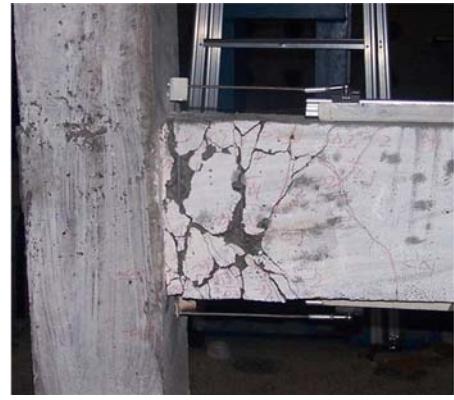
图 8 BZ1Y2 破坏图片
Fig. 8 Failure photo of BZ1Y2

构件 BZ1Y2 和 BZ2Y2 的破坏图片如图 8 和图 9 所示, 构件 BZ1Y2 的初始裂缝出现在梁端第一道箍筋处, 正向开裂荷载为 10kN, 反向开裂荷载为 15kN; 构件 BZ2Y2 和构件 BZ1Y2 的初始裂缝出现位置相同, 正、反向开裂荷载均为 15kN。二者的裂缝扩展速度都比构件 BZ1 慢, 裂缝范围介于延伸长度为 $0.5h$ 和延伸长度为 $1.5h$ 的构件之间, 节点核心区未见明显开裂, 构件最后在梁端形成塑性铰, 塑性铰发展比较充分。

综上所述, 当延伸长度为 $0.5h$ 时, 出现裂缝的范围较小; 当延伸长度为 $1.5h$ 时, 出现裂缝的范围较大; 延伸长度为 $1.0h$ 时, 裂缝的范围居两者之间; 同时, 只有延伸长度为 $0.5h$ 时, 在梁的根部出现了破坏裂缝。从开裂荷载上看, 延伸长度为 $1.5h$ 的构件开裂荷载最大, 说明延伸长度对梁的开裂荷载有一定的影响。节点核心区均未产生明显的破坏, 这是由于所有构件均采用了“强节点, 弱构件”的设计原则, 节点核心区的箍筋做了加密, 采用了柱子的混凝土强度浇筑节点核心区, 与梁和柱子相比较, 节点具有更好的抵抗低周反复荷载的能力。

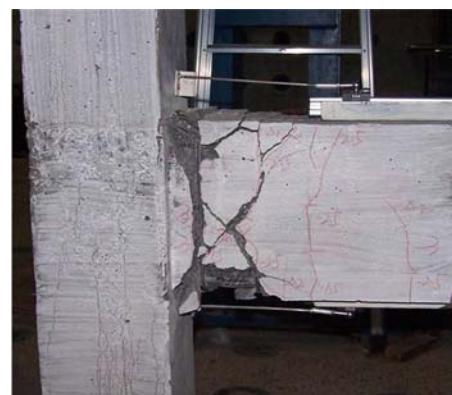
图 9 BZ2Y2 破坏图片
Fig. 9 Failure photo of BZ2Y2

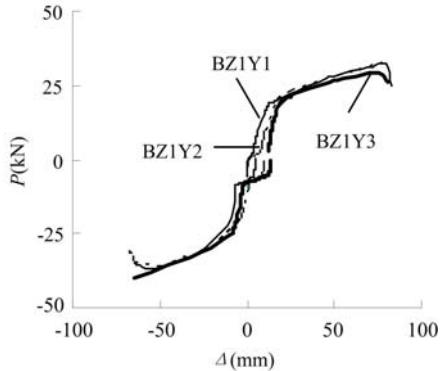
不同轴压比和不同延伸长度下,边节点核心区采用柱子混凝土强度的构件骨架曲线对比如图 10 和图 11 所示。轴压比越大,滞回曲线的刚度也越大。在 0.3 和 0.5 轴压比下,延伸长度对骨架曲线的形态、屈服荷载和最大荷载都没有显著影响,而延伸长度为 0.5h 的试件,下降段更陡峭一些。

图 10 0.3 轴压比下的骨架曲线

Fig. 10 Skeleton curves of 0.3 axial compression ratio

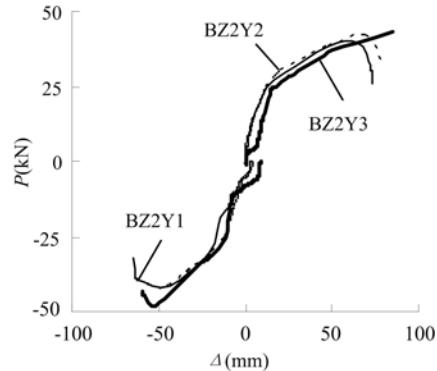
图 11 0.5 轴压比下的骨架曲线

Fig. 11 Skeleton curves of 0.5 axial compression ratio

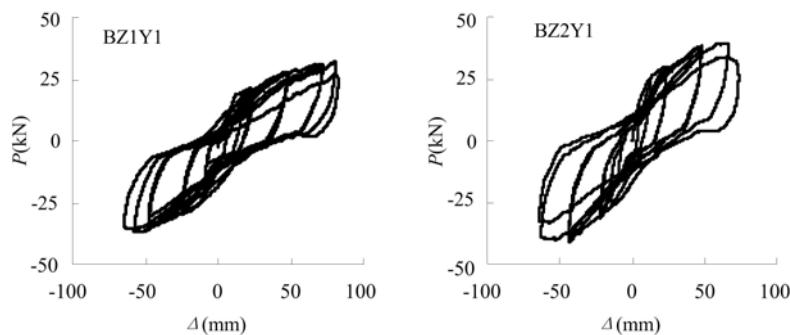
图 12 构件 BZ1Y1 和 BZ2Y1 的滞回曲线

Fig. 12 Hysteretic curves of BZ1Y1 and BZ2Y1

构件 BZ1Y1 和 BZ2Y1 的滞回曲线如图 12 所示,由图可以看出,滞回曲线呈梭形,较光滑;轴压比越大,滞回曲线的刚度也越大;从卸载曲线上看,主筋在节点存在一定量的滑移。其余边节点构件的滞回曲线与图 12 类似,均呈较光滑的梭形。
