## 飞机典型结构件的声疲劳实验研究<sup>\*</sup>

**摘要:** 飞机典型结构件为蒙皮、框和长桁组成的双向双加筋的九格壁板结构。利用高声强行波管系统,以典型试件中心格的第一阶频率为中心、1/3 倍频程为带宽的窄带随机谱激励,再现壁板结构的声疲劳破坏方式。通过原始状态的典型试件的两次预试验,发现了原典型结构件的设计缺陷。采用三种方式对原结构框的两端进行了支持加强,得到各种支持状态下的声疲劳破坏形式。

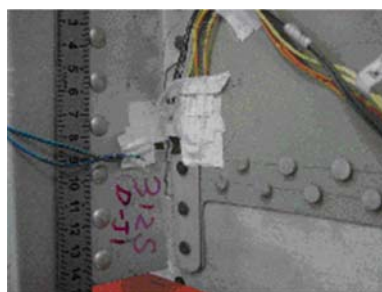
的振动弯曲应力作用导致补偿片撕裂,为此采用槽铝型材在试件 D1、D2 框的端部进行支撑(图 5),以期增强端部边界连接的支撑强度。试验一段时间后,试件 D1(图 6)、D2(图 7)发生类似 A1、A2 的声疲劳破坏。

图 6 D1 的声疲劳破坏

尽管对试件 D1、D2 的框与补偿片结构端部进行支撑加强,仍然发生了和试件 A1、A2 相同的声疲劳破坏——补偿片撕裂,结合模态测试结果,可知造成原始状态典型试件声疲劳破坏的原因是由框和补偿片结构的扭转共振频率与声激励频率耦合造成的。

综合预试验(一)、(二)的声疲劳破坏方式,分析发现:当框和补偿片结构(铝合金材料)作为一独立结构时,利用铆钉将其固定于材料和结构动态特性远高于其本身的钛合金壁板和铝合金口框上时,其力学模型可以简化成一边约束、三边自由的板。另外由于框的弯边存在,相当于在这一结构的一边附加了集中质量。从结构布局上说,试件 D1、D2 和试件 A1、A2 的框和补偿片结构无本质差别,因此当声载荷施加时,钛合金壁板的强烈振动诱发了框和补偿片结构发生单边约束板的振动,补偿片又位于约束边,从而导致框和补偿片结构端部补偿片沿铆钉孔和加工缺陷处(弯角压痕)的撕裂。

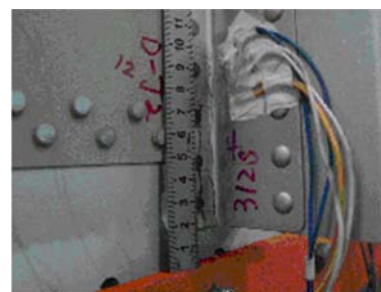
图 7 D2 的声疲劳破坏

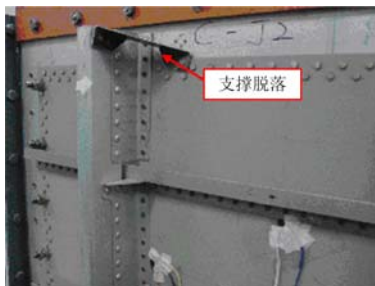
试验后经目测检查发现框与补偿片端部仍然发生破坏(图 10、图 11),其原因在于试件 C2 的支撑钢制角片与框—补偿片结构和口框是通过铝制抽心铆钉进行固定的,铆钉的连接强度较弱,造成在强噪声作用下其连接功能很快失效,产生了与试件 A1、A2、D1、D2 类似的声疲劳破坏(图 11)。

图 10 C2 的支撑脱落  
Fig. 10 Broken supporter of C2

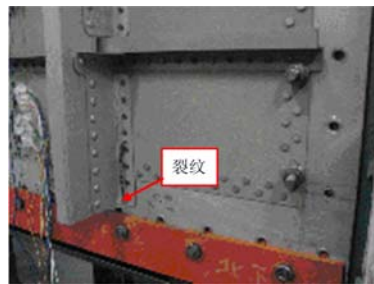
图 11 C2 的补偿片撕裂  
Fig. 11 Broken holder of C2
